**Permeabel
belægning**

Lendemosevej Lions Park Holte

Permeabel belægning udført som LAR

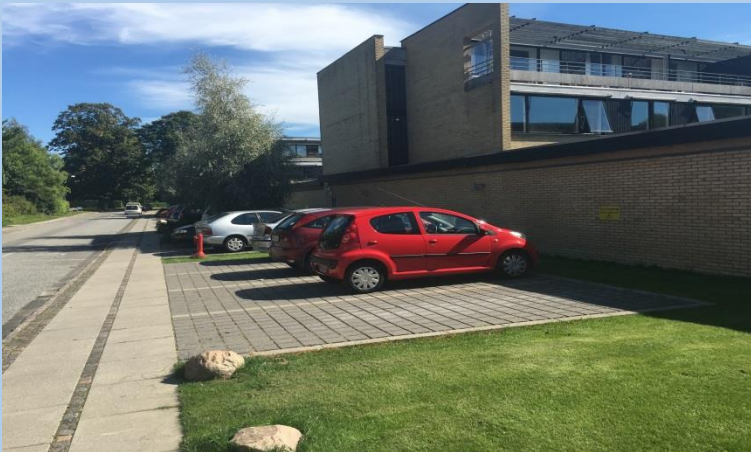
Lions Park er et plejecenter med ca. 103 boliger, som ligger ud mod den offentlige vej Lendemosevej, LAR-anlægget ligger på privat grund og håndterer regnvand fra parkeringsarealet. Der er etableret overløbsforanstaltning til den offentlige fælleskloak. Anlægget er konstrueret som et forsinkelsesbassin med nedsivning.

Parkeringsarealet udgør 500 m² og er udført med permeable belægningssten (SF Rima 21x21x8 cm fra IBF) installeret på en vejkasse af drænstabilt t45 cm.
