## P-plads Gasværks- vej Birkerød

RUDERSDAL  
KOMMUNE

# Regnbede på p-plads udført som LAR

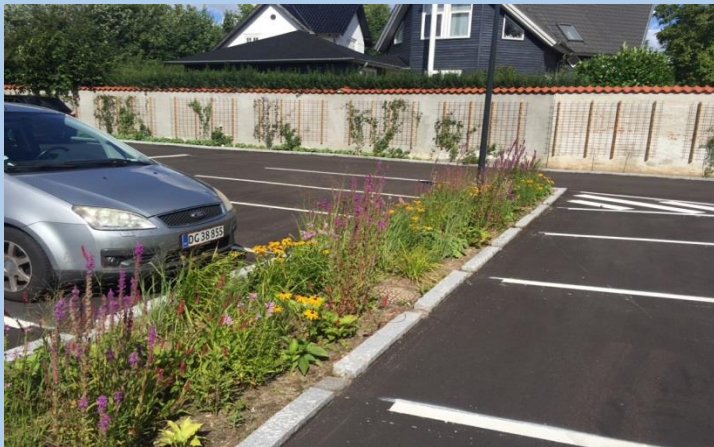
**Den nyetablerede p-plads afvandes ved nedsivning gennem regnbede til forsinkelsesbassin. Der er etableret overløbsforanstaltning til eksisterende kloak.**

P-pladsen er udført med en traditionel asfaltbelægning og udlagt med omvendt tagfald mod midten af arealet. Der afvandes således til et regnbed, som deler arealet op i midten.

Regnbedet modtager vandet, som filtreres gennem filtermuld og vasket grus med en tykkelse på 50 cm. Filtermulden skal tilbageholde miljøfremmede partikler, så de ikke når grundvandet. Der er installeret tre spulebrønde i bedet.

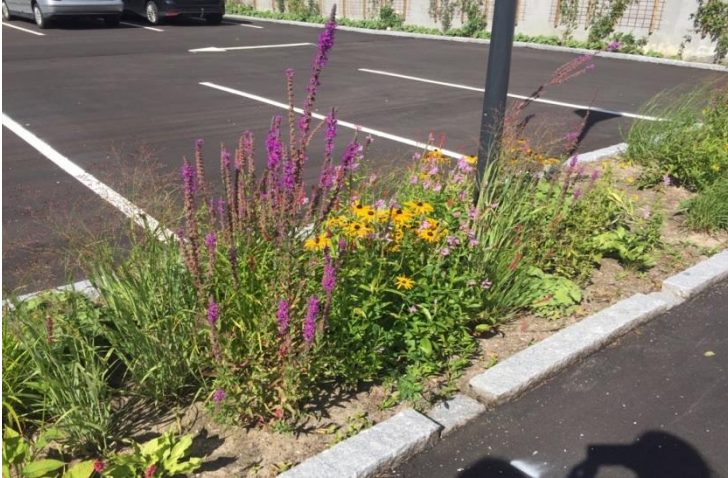
(Beplantning i Regnbed)

### **Beplantning i Regnbedet og tilhørende bede**

Alchemilla mollis, Carex grayii, Hosta spicata, Lysimachia vulgaris, Lythrum salicaria, Panicum virgatum, Panicum virgatum "HEAVY METAL", Physostegia virginiana, Polygonatum "PINK ELEPHANT", Rudbeckia fulgida
