LAR

Regnbede
Permeabel
belægning

Holmebjerg og Viekær Trørød

Regnbede og permeabel belægning udført som LAR

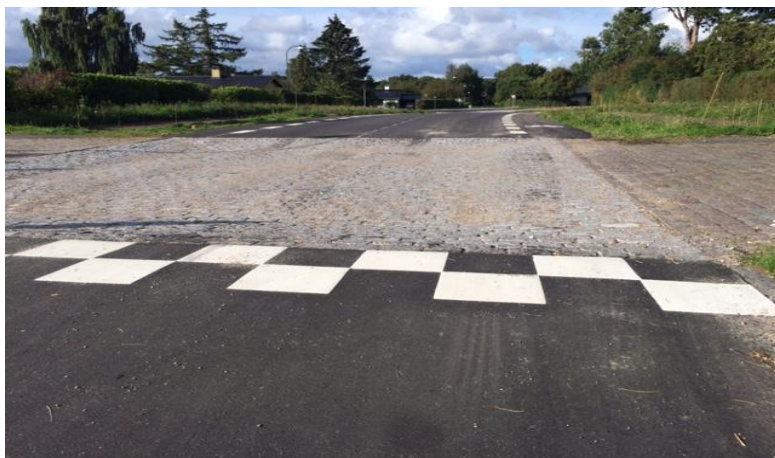
(Hastighedsregulerende permeabelt brostensbump)

Anlægget består af 19 regnbede af forskellig størrelse, fordelt med to store bede på Holmebjerg og 17 mindre bede på vestsiden af Viekær (= ulige husnumre) samt to hastighedsregulerende konkave permeable brostensbump (Danmarks første permeable konkave bump).
