**Permeabel
Belægning**

”Sneglehuset” Rønnebærvej Holte

Permeabel belægning udført som LAR

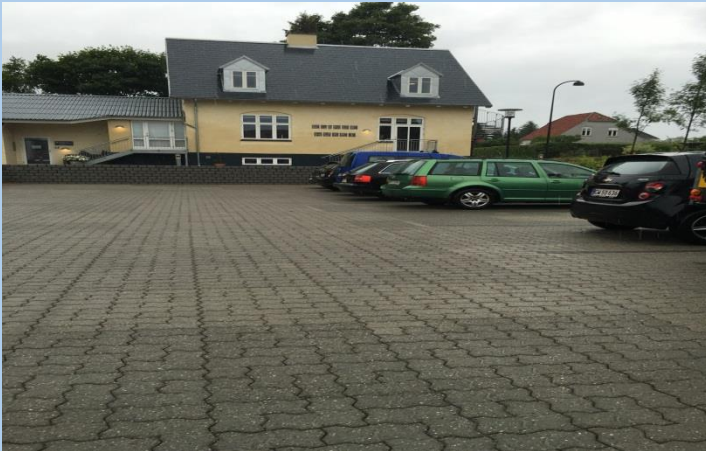
Der er foretaget afkobling fra kloak og etableret overløbsforanstaltning til fælleskloakken. Anlægget er konstrueret som et forsinkelsesbassin med nedsvivning.

Anlæggets størrelse er på 580 m². Belægningen er udført som en permeabel belægningssten (Hydro-flo fra Midgaard beton) installeret ovenpå en stenfaskine. Belægningsstenen er konstrueret, så den muliggør gennemsvivning både gennem selve stenen og gennem fugerne.

Faskinen er installeret på et Armeringsnet Geonet GS-Grid B30/30t med en opbygning af bundsikringslag, granitskærver i str. 32/45mm t=410 bærelag, granitskærver 5/30mm t=90 afretningslag, Skærver 2/5mm t=30 alle lag uden finpartikler. Faskinen har en porevolumen på ca. 33 %, hvilket svarer til en kapacitet på ca. 93 kbm vand.

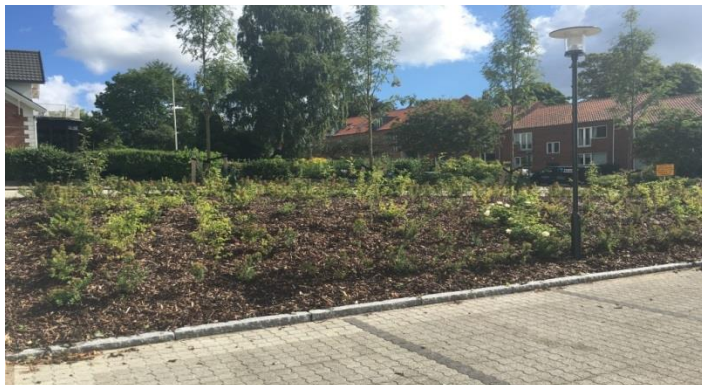
Der er udført afkobling fra fælleskloakken med en overløbstilslutning, og anlægget fungerer som forsinkelsesbassin med nedsivning. En monitoringsbrønd ø40 er placeret på handicap p-pladsen, hvor vandstanden i faskinen kan måles ([Se billede](#)).
