Permeabel
Belægning

Stiholmsvej, Birkerød

Permeabel belægning på gågaden udført som LAR

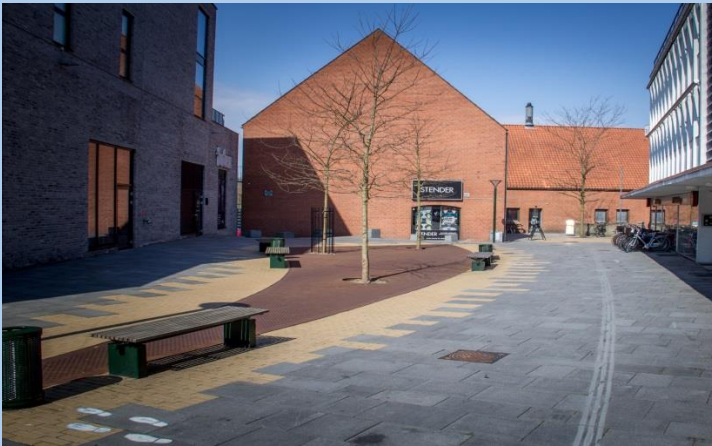
Der er foretaget fuld afkobling fra kloak og ikke etableret overløbsforanstaltning. Anlægget er konstrueret som et forsinkelsesbassin med nedsivning.

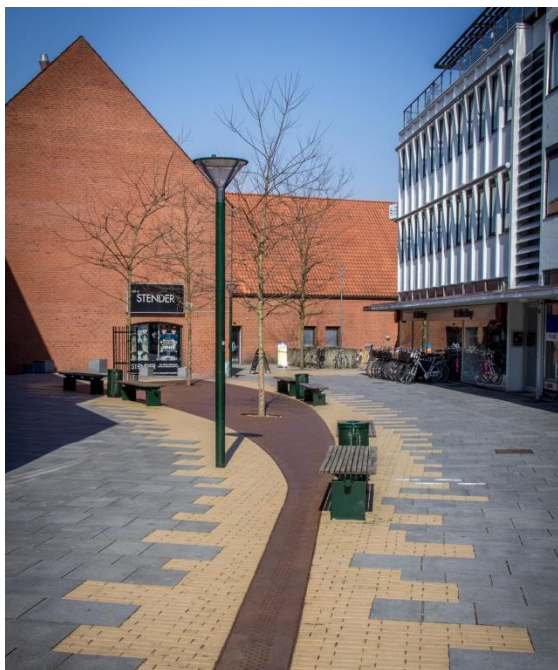
LAR-anlægget fungerer således, at det regnvand, der ikke når at sive gennem den permeable befæstelse, føres til et bed/rist i midten af Stiholmsvej og herfra til faskinen. Tagvand fra de eksisterende bygninger langs Stiholmsvejs nordside ledes til faskinen via rør under terræn. Vejen er delt med et langsgående rist-element i et s-formet forløb. Kapaciteten er på ca.400 kbm vand, ([se video](#)).
